RECENSEMENT DES FRICHES D'ACTIVITE

Syndicat mixte Baie de Somme Trois Vallées

Etat des lieux au Printemps 2014

Synthèse de l'étude

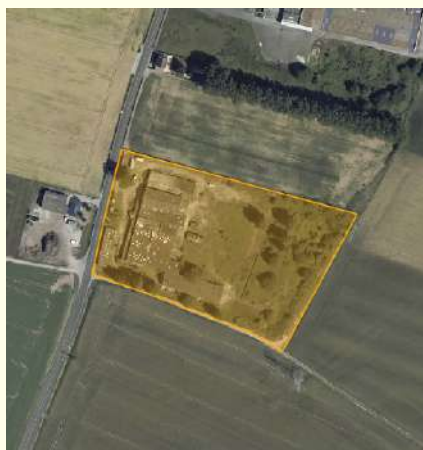
Commune de Woincourt

Ce site de 2 hectares correspond à une ancienne industrie de traitement de surface fermée depuis plus de 20 ans suite à une liquidation judiciaire.

Ainsi, l'exemple de la friche Rousseau illustre le faible potentiel de reconversion à vocation urbaine de certains sites mais soulève la nécessité d'une intervention pour démolir des bâtiments aujourd'hui très dégradés et dangereux.

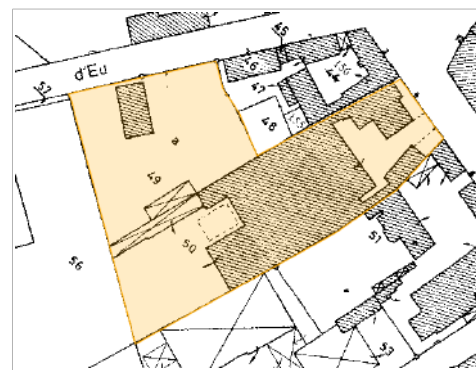
Etat du site

Etat des bâtiments : en dégradation, amiante

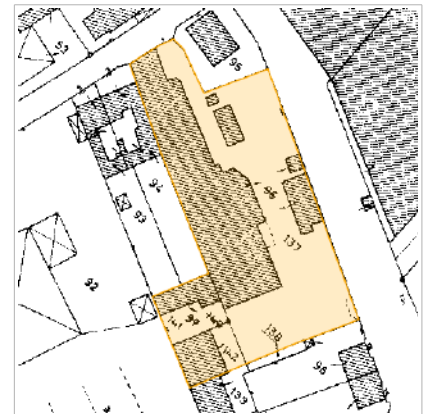
Etat du site

Etat des bâtiments : très dégradés, sauf les anciens bureaux, présence d'amiante

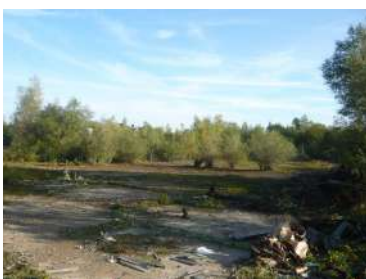
Le site est impacté par une pollution des sols et fait l'objet, sur une partie, d'un risque inondation fort. Il se localise dans le tissu bâti en entrée de ville. A proximité se trouvent notamment des stades, une école et des logements.

Le potentiel du site pourra être évalué grâce à la réalisation d'une étude urbaine qui tiendra compte des contraintes liées à la pollution et au risque inondation.

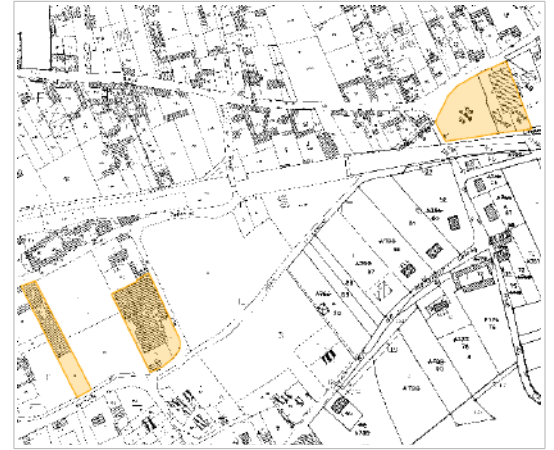
Etat du site

Etat des bâtiments : variable selon les bâtiments (certains très dégradés, certains en bon état)

- Une étude historique serait nécessaire pour connaître les activités passées sur le site non bâti et les risques de pollution liés ;
- Sur le site sans projet, un accompagnement par la CCI paraît opportun pour la partie bâtie
- La partie non bâtie du site mériterait une étude historique afin de vérifier qu'aucune problématique pollution ne vient entraver son potentiel.

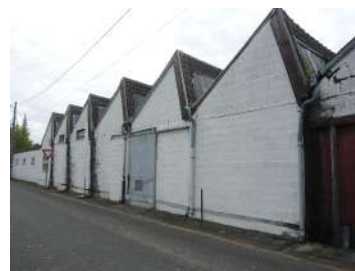
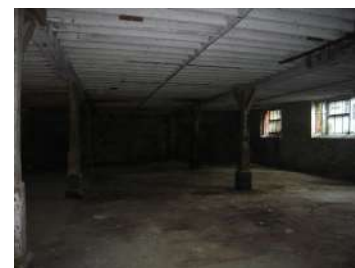
Le troisième site ne fait l'objet d'aucune démarche de projet. Il contient un bâtiment de 800 m² en assez bon état et une surface non bâtie de 2 000 m². Des dalles sont visibles sur ce terrain, laissant supposer l'existence de bâtiments à une époque.

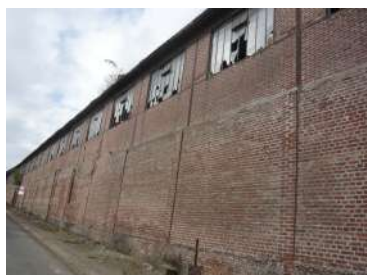
Le site Lefebvre correspond à une ancienne usine de textile située dans le bourg. Il occupe une surface de 4 000 m², dont 1 600 sont bâtis. Certains bâtiments sont à l'état de ruine, le bâtiment principal se trouve en meilleur état. Sa façade en brique rouge se positionne en front de rue sur 90 m² de long. Ce bâtiment présente un intérêt architectural, il est laissé à l'abandon sans entretien et souffre de dégradations susceptibles d'entraîner des problèmes de sécurité. En effet, des carreaux tombent régulièrement sur le trottoir.

- Arrêté de péril (mise en demeure du propriétaire pour la réalisation de travaux de sécurisation ou de démolition).
- Si le propriétaire reste inactif, dépose des vitres cassées côté rue
- Etude de reconversion du site (environ 60 000 €)

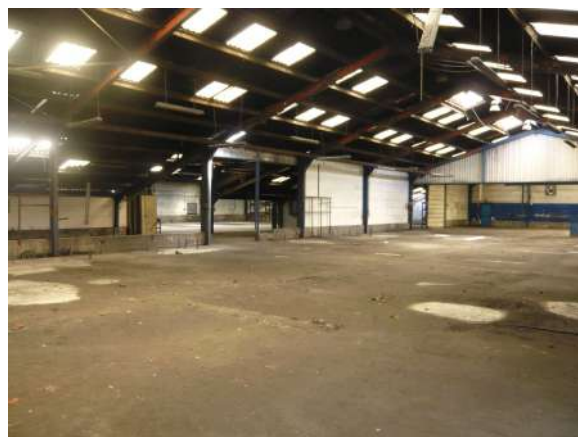
Le site Capelle correspond à une ancienne fonderie fermée en 2010, depuis cette date, il est en vente. La friche se localise en centre-bourg dans un quartier d'habitations. Le site bénéficie de deux accès, l'un par l'avant et l'autre à l'arrière. Les bâtiments occupent une emprise foncière de 2 500 m² et l'ensemble du site représente une surface de 0,9 hectare classée en zone U du PLU. La structure du bâtiment est encore en bon état. Cependant, il ne dispose pas d'isolation et la toiture contient de l'amiante.

Type d'intervention	Approche des coûts
Coût de démolition (désamiantage pris en compte)	Autour de 300 000 euros HT

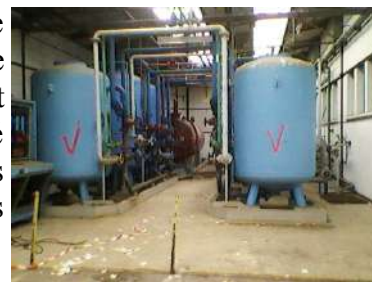
La commune de Chépy est propriétaire du site depuis une quinzaine d'années. Les locaux étaient loués à une entreprise de traitement de surface mise en liquidation judiciaire vers 2004. Depuis, le site est inutilisé. Il se localise en périphérie du bourg de Chépy, en continuité du tissu bâti et constitue une zone tampon entre habitations et espaces agricoles. Le bâti occupe une emprise au sol de 2 700 m² mais l'ensemble du site représente une surface plus vaste de 9 100 m².

Le site est impacté par une pollution en cours d'évaluation par l'ADEME, qui s'est également chargée de sa mise en sécurité. Les conclusions du diagnostic pollution sont en cours de finalisation et devraient prochainement être communiquées à la mairie. Deux points du site sont *a priori* fortement impactés et *a priori* les résultats de l'étude pollution ne mettront pas en évidence d'impacts importants hors-site. Enfin, la friche est bien clôturée. Cependant, deux points du site pourraient présenter un danger en cas d'intrusions : le bain et la fosse ouverte sous les cuves.

Type d'intervention	Approche des coûts
Démolition des bâtiments	270 K€/HT

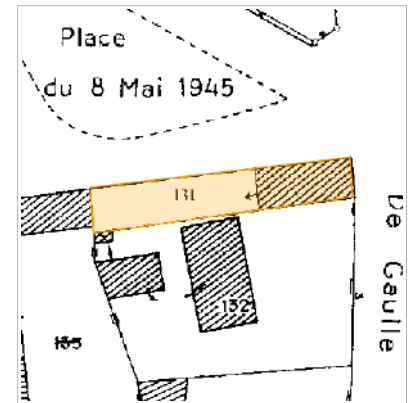
Etat du site

Etat des bâtiments : très dégradé

Types d'intervention	Estimation des coûts
Démolition (devis propriétaire)	Entre 40 et 60 K€
Démolition (avis EPF)	100 à 150 K€/ HT maximum
Etude urbaine (périmètre élargi)	50 K€/HT

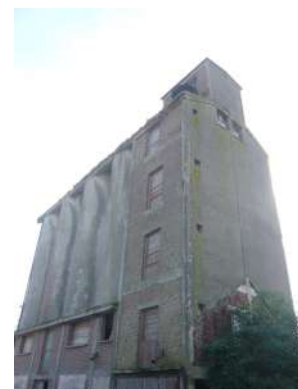
Le site n'est plus en activité depuis le début des années 1980 et n'a pas changé de propriétaire après la fermeture, il appartient toujours au groupe Calipso.

Le conseil municipal est mobilisé sur la question de la démolition du site : un accord financier entre le propriétaire, la commune et la Caisse d'Epargne, localisée à proximité du silo, est en cours de finalisation pour lancer la démolition. Cette procédure paraît satisfaisante pour la suite puisque la maîtrise foncière reviendrait à la commune.

Le site ne présente pas de potentiel intéressant de réhabilitation et de réutilisation ; une démolition et une réflexion autour d'un nouvel usage semble le plus cohérent. Par ailleurs, les abords du silo nécessiteraient une requalification urbaine.

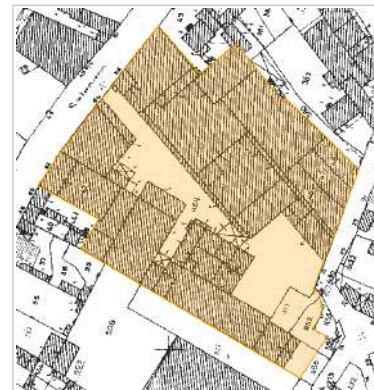
Etat du site

Etat des bâtiments : très dégradés

L'état des bâtiments est hétérogène, certains sont dégradés voire effondrés, d'autres peuvent encore faire l'objet d'une réhabilitation.

Type d'intervention	Approche des coûts
Etude urbaine pré-opérationnelle (<i>dont expertise des bâtiments et de la pollution</i>)	120 K€/TTC

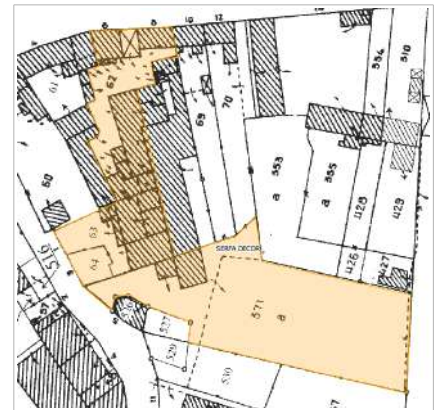
Etat du site

Etat des bâtiments : très dégradés

Type d'intervention	Approche des coûts
Démolition	65 500 euros HT

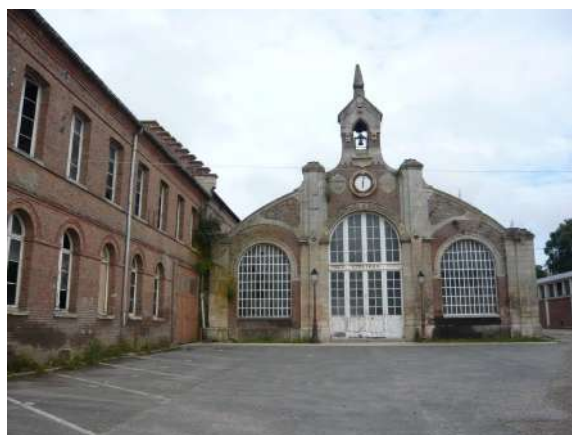
Une étude pollution a été réalisée, *a priori* un espace restreint est impacté

A grande proximité, la friche Caron-Lenel, ancienne robinetterie, constitue également une propriété communale. Il s'agit d'un site de 2 500 m².

- L'enveloppe du bâtiment d'intérêt architectural du site Bricard est encore en bon état : une réhabilitation est envisageable ;
- La dimension importante des bâtiments paraît particulièrement adaptée pour une reconversion en équipement ;
- La localisation en centre-ville des deux sites apparaît stratégique pour du logement.

Type d'intervention	Approche des coûts
Etude urbaine pré-opérationnelle (estimation sans étude pollution)	120 K€/TTC

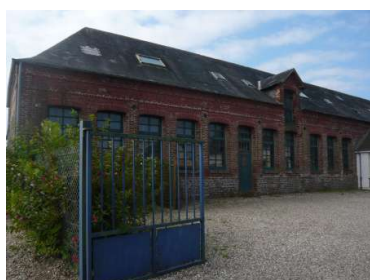
Etat des bâtiments : dégradés

Les bâtiments s'étendent sur une emprise au sol de 2 700 m². Ils sont dégradés et ne présentent pas, pour la majorité, d'intérêt particulier. Cependant, un bâtiment en brique possède un intérêt patrimonial (cf. photo ci-contre).

- Le bâtiment d'intérêt patrimonial mérite d'être réhabilité ;
- Analyse de l'étude pollution existante pour connaître les potentialités du site en matière de logement notamment ;
- Réalisation d'une étude de reconversion du site d'intérêt patrimonial : expertise du bâtiment + éléments de programmation.
- Les autres bâtiments sont dégradés et ne présentent pas d'intérêt architectural, une démolition semble pertinente.

Concernant les coûts de démolition, beaucoup de métaux sont revalorisables mais les toitures sont amiantées, ce qui engendrera des coûts supplémentaires. L'étude pollution permettra en outre de savoir si la dalle est contaminée, ce qui augmenterait les frais de démolition.

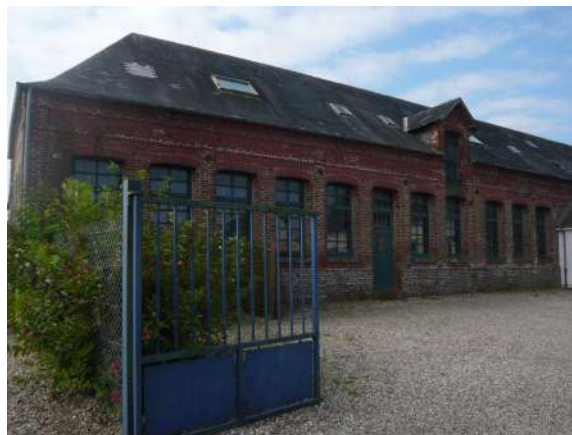
Un diagnostic pollution a été réalisé, une pollution du sol impacte une partie du site.

Types d'intervention	Approche des coûts
Démolition des bâtiments (<i>hors bâtiment patrimonial</i>)	165 K€/HT
Etude de reconversion du bâtiment d'intérêt patrimonial	30 K€/HT

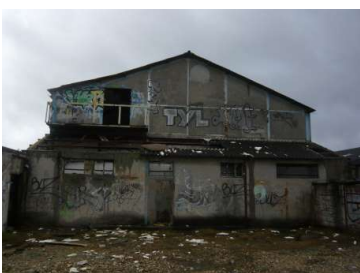
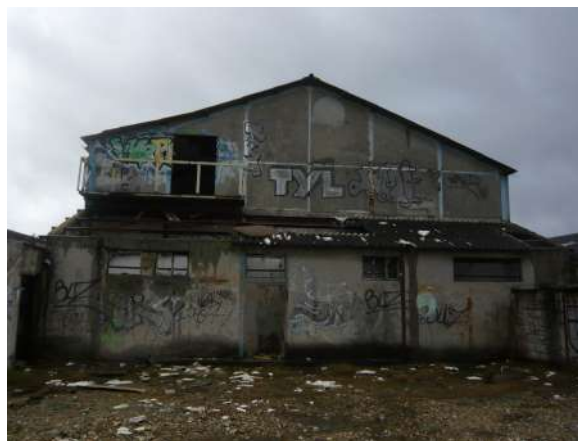
Etat des bâtiments : très dégradés

L'atelier Rousseau correspond à une ancienne robinetterie localisée en périphérie de la commune de Woincourt, dans un environnement d'espaces agricoles. L'activité a cessé au milieu des années 1980 dans le cadre d'une liquidation judiciaire.

Le site est pollué. Sans propriétaire identifié, il bénéficie d'une prise en charge par l'ADEME pour sa mise en sécurité.

La localisation du site permet difficilement d'imaginer une reconversion à vocation urbaine. L'état de dégradation des bâtiments ne permet pas d'envisager une réhabilitation, leur démolition est nécessaire : ce site présente un enjeu de renaturation.

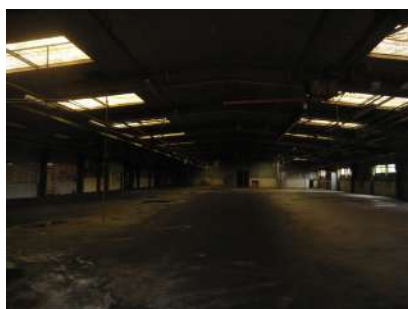
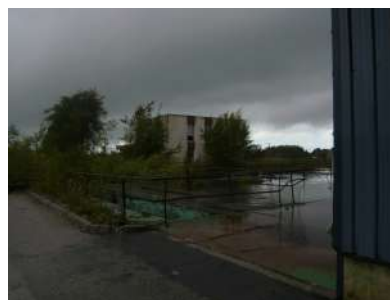
Le site Porcher appartient à la commune de Woincourt. Après le départ du dernier locataire, la commune a financé la dépollution, cette intervention permet aujourd'hui un usage industriel du site.

Il s'agit d'un site de grande dimension, couvrant 4,5 hectares. La commune souhaite le vendre sans y parvenir. Un industriel est actuellement en réflexion pour le rachat du site mais rien n'est encore concrétisé et plusieurs projets ont échoué précédemment.

Ce site paraît encore adapté à de l'activité, il dispose d'une bonne accessibilité, les bâtiments sont réutilisables sans travaux conséquents. Cependant, il ne semble pas forcément répondre aux besoins des artisans ou industriels en recherche de locaux. Plusieurs artisans sont en effet venus visiter et souhaitaient racheter une partie du site, ce qui nécessite de le fractionner.
