Atlas Paysager et Patrimonial

Ch'live d'images éd pèr ichi

CHÉPY

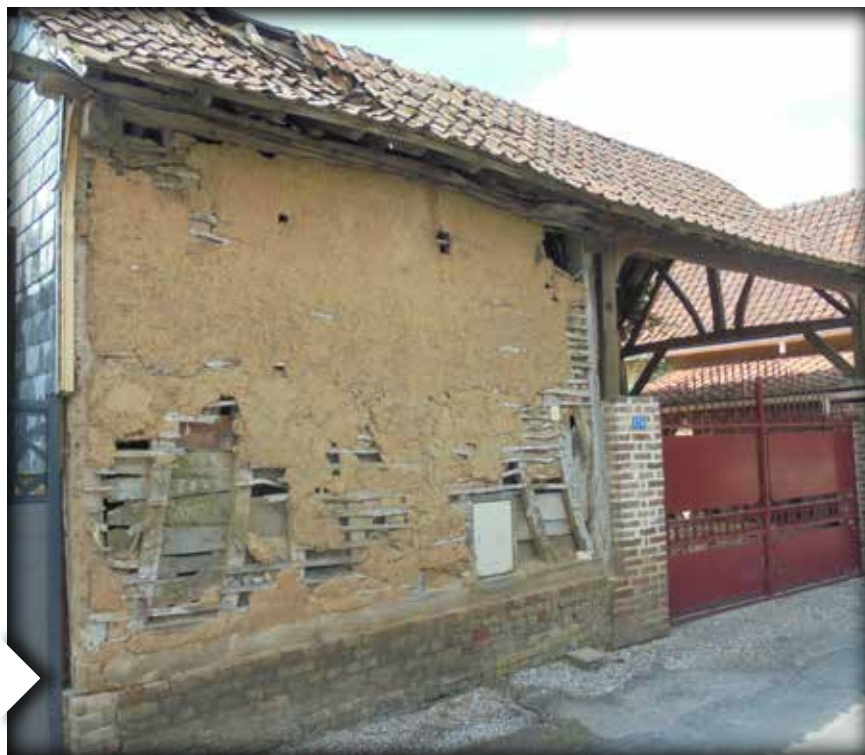
Grange en torchis, ruelle des Charrons

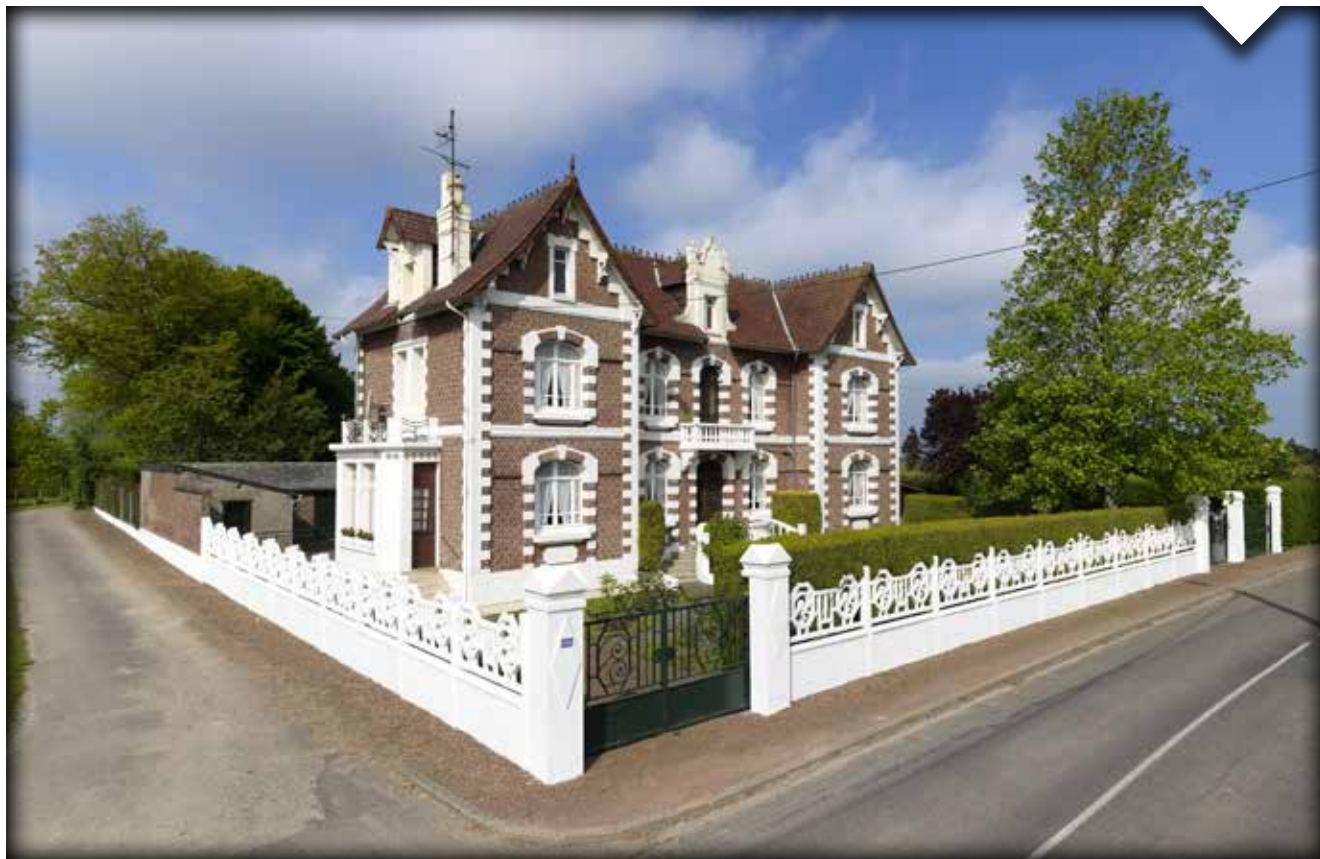
L'ancien logement patronal est édifié parallèlement à la rue. Il comprend un rez-de-chaussée surélevé sur cave, un étage et un étage de comble, construit en briques et couvert de tuiles vernissées. La façade présente un décor caractéristique des

résidences de villégiature (légers avant-corps latéraux à pignon sur rue, toiture débordante). L'ensemble comporte un jardin à l'ouest et une cour à l'est clôturée d'un mur bahut et d'un portail en fer.

Un exemple de patrimoine remarquable à Chépy, avec cet ancien logement patronal

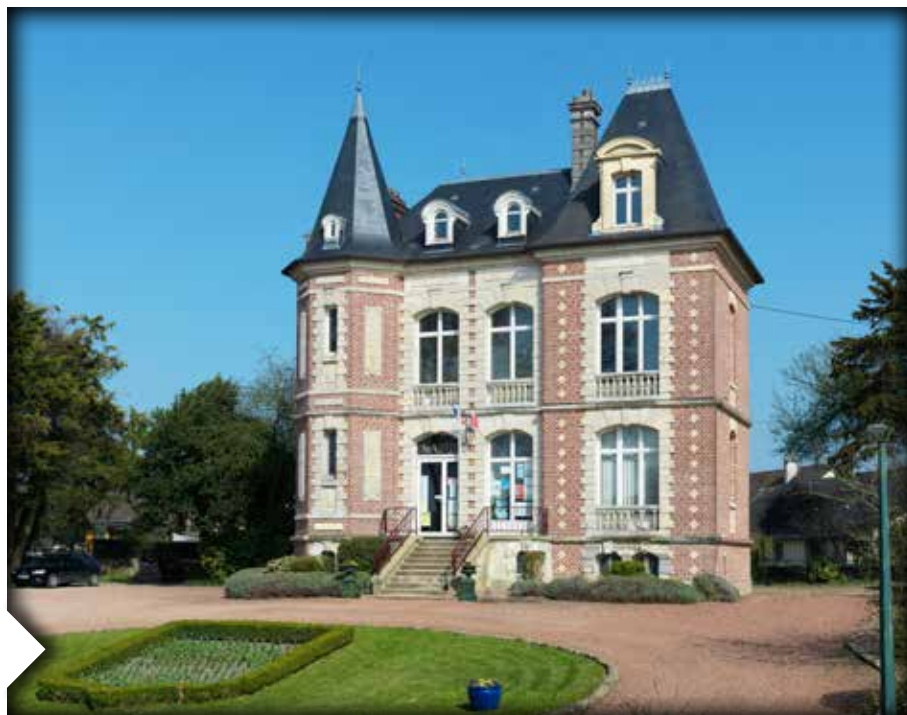
«Le Château» est
aujourd'hui la mairie
de Chépy, 2017

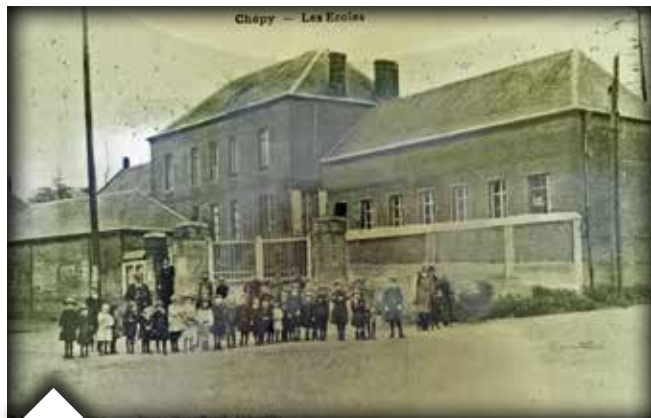
L'édifice construit en briques et couvert d'ardoises sous un toit à longs-pans, est composé d'un corps central de bâtiment ainsi que de deux ailes basses en rez-de-chaussée. Il présente un rez-de-chaussée surélevé ainsi qu'un étage pour bâtiment central. Une baie située sur l'aile basse-est conserve un cartouche commémoratif des anciens élèves de l'école de Chépy morts pour la France durant la guerre 1914-1918.

Extrait du plan de l'école conservé au archives départementales : « La maison d'école des garçons a été construite en 1876-1877. Les travaux ont été dirigés par M. Delignières architecte de l'arrondissement d'Abbeville. Le montant de la dépense totale s'est élevé à 18 000 frs environ »

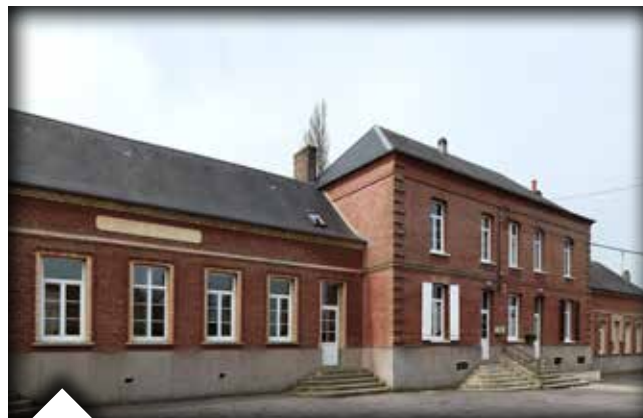
L'école de Chépy en 2016

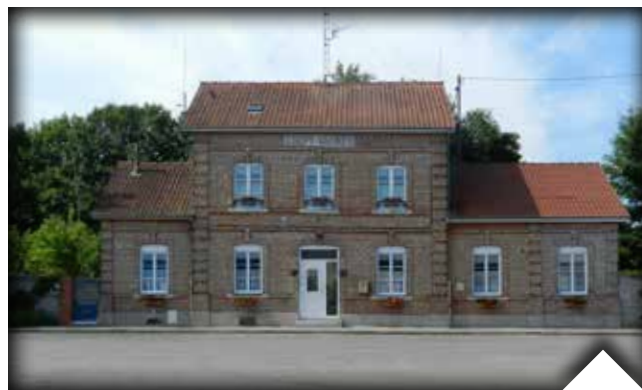
La gare et la voie ferrée sont situées au nord-ouest du village en direction de Valines. La gare est desservie par une voie unique, coupée par un passage à niveau, route de Valines. Construite en briques et couverte d'ardoises,

l'ancienne halle des voyageurs comprend un corps central à un étage à trois travées et deux ailes basses. Elle illustre un type de gare «intermédiaire» qu'on retrouve à Feuquières-en-Vimeu ou à Moreuil. Seuls les éléments en saillie (encadrement

des baies, chaînages d'angles et frise soulignant les étages) assurent la décoration de l'ensemble. L'ensemble est aujourd'hui réhabilité en logements.

La Gare de Chépy en 2016

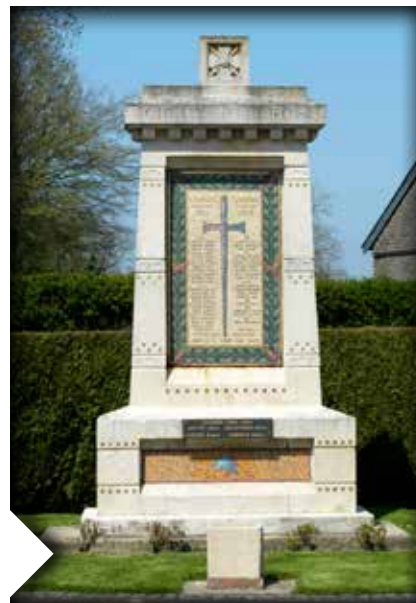
Le monument aux morts est remarquable par les matériaux employés et les éléments de décor. Un grand panneau de 190cm sur 105 cm en mosaïque occupe le centre du monument aux morts et porte la liste des défunts, un panneau plus étroit de 20cm sur 165cm décore la base du monument. La grande mosaïque est exécutée sur une plaque de métal recouverte d'une couche de terre cuite. Devise : SOYONS UNIS POUR VIVRE COMME ILS LE FURENT POUR MOURIR, inscrite en mosaïque au pied de la liste des défunts.

Le monument
au morts en
2016

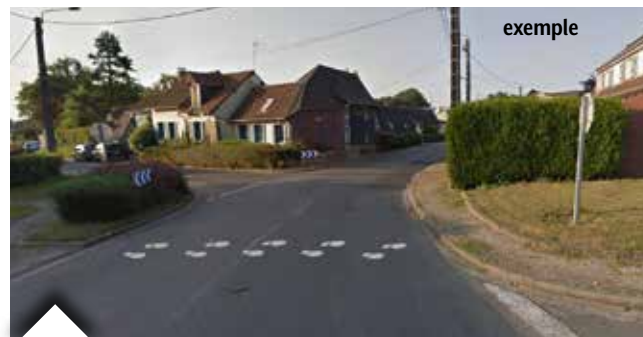
Exemples de matérialisations des traversées piétonnes, traditionnelle ci-dessous et originale ci-dessus

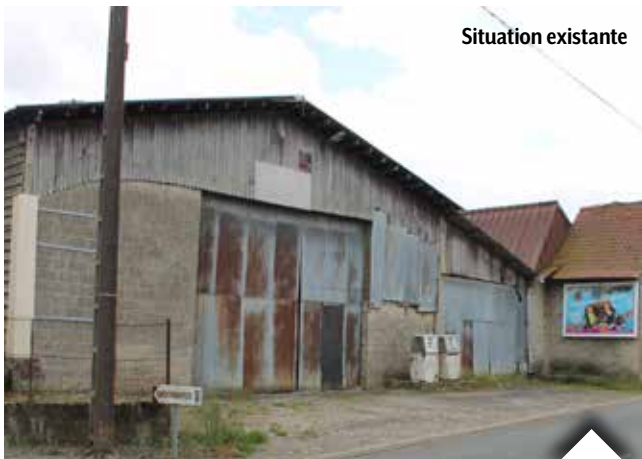
ancienne station service semble à l'abandon, elle dévalorise cette séquence de traversée de village

Ancienne station service, rue Roger Castel

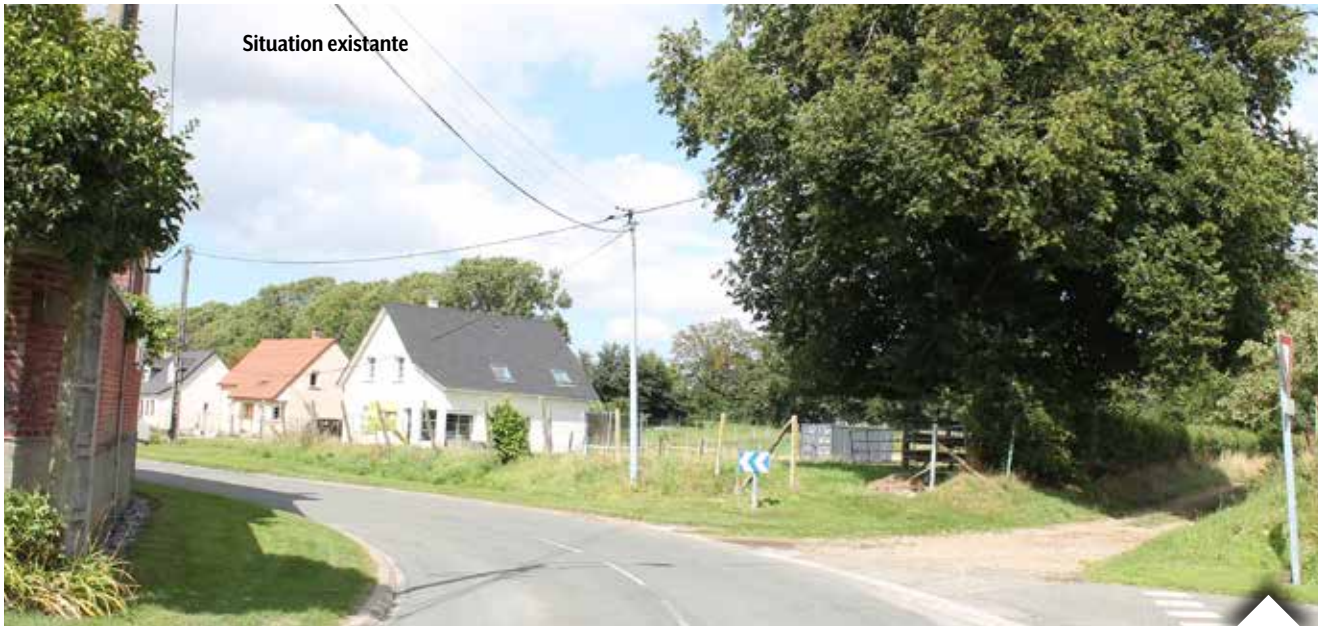
Situation existante

rue du Bois (Rd 65), le calvaire a disparu.

Quasiment chaque entrée de la commune est marquée par la présence d'un calvaire.
Cette action propose une valorisation du petit patrimoine identitaire en même temps qu'un fleurissement.
A noter qu'une partie de ces calvaires a déjà fait l'objet d'un aménagement.
